دوره ۱۵، شماره ۲۸، بهار و تابستان ۱۴۰۲

پیشنهادی برای گاهنگاری و تعیین کاربری بقایای معماری دفاعی کوه اشکوت، محمودآباد (شمال غربی ایران)

A Suggestion to Establish the Chronology and Determine the Application of Defensive Architecture Remnants of Mount Ashkawt, Mahmoud Abad (Northwest Iran)

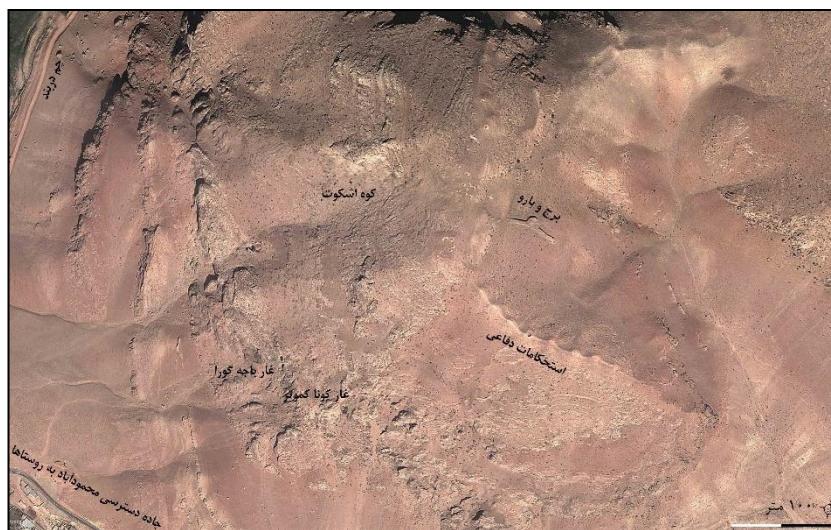
شکل ۴: تصویر هوایی کوه اشکوت و استحکامات دفاعی روی آن (Google Earth, 2020)

بر روی این کوه، بقایای به احتمال یک دژ، شامل بنای سنگی و استحکامات دفاعی وجود دارد (شکل ۴). با توجه به اینکه بنا و استحکامات دفاعی آن در بخش‌های مختلف این کوه قرار گرفته، جهت تعبیر و تفسیر دقیق این آثار (الف) بنای سنگی (ب) استحکامات دفاعی و

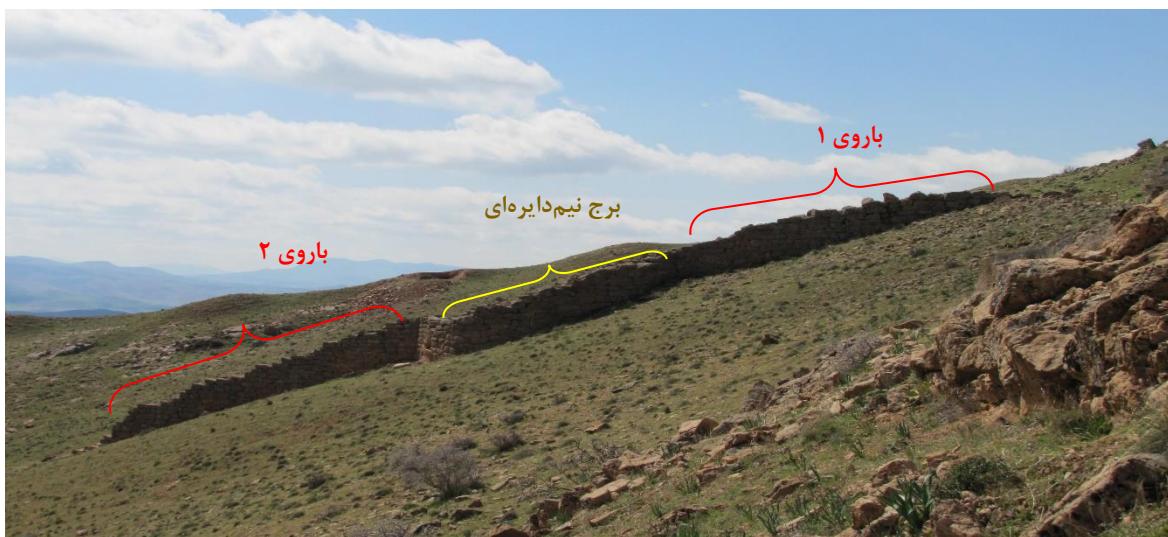
شکل ۵: بقایای بنای سنگی، دید از شمال (عکس: نگارندگان، ۱۳۹۸).

باروی ۱: این بارو ۲۴/۳۰ متر طول و ۳ متر عرض دارد و میانگین ارتفاع آن از سطح زمین ۳ متر هست. نمای باروی ۱ شش ردیف سنگ خشکه‌چین است. انتهای این بارو کاملاً زیر آوار خاک مدفون گشته است.

باروی ۲: طول این بارو ۲۵/۵۰ متر و عرض آن ۳ متر و میانگین ارتفاع آن از سطح زمین نیز ۳ متر هست. نمای این بارو هشت ردیف سنگ به صورت خشکه‌چین است؛ که انتهای آن کاملاً از بین رفته است.

برج: طول و عرض پلان این برج که تقریباً مشابه تخت‌سلیمان (فون دراوستن و ناومان، ۱۳۸۶) یک نیم دایره است، به ترتیب ۱۷ و ۱۲ متر هست و پوشش آن به صورت خشکه‌چین است.

در بخش شرقی کوه، بقایای یک دیوار سنگی به طول تقریبی ۶۷ متر به صورت شرقی - غربی در دامنه پرشیب کوه دیده می‌شود که شامل یک برج نیم دایره‌ای پشت به سمت غرب و دو بارو با انتهای نامشخص هست (شکل ۵ و ۶). دیوار مزبور از بلوک‌های سنگی که اندازه و ابعادی مختلفی دارند، ساخته شده است. این بلوک‌ها در کنار اینکه نامنظم هستند، ولی با مهارت زیادی تراشیده شده و بدون ملاط به هم بند خورده‌اند. بلندترین بخش دیوار که ۳/۷۰ متر دارد، با هشت ردیف سنگ تراش خورده، به صورت خشکه‌چین بنا شده و نمای دیوار نیز با بلوک‌های سنگی تراش خورده پوشیده شده است. علیرغم زمان نسبتاً زیادی که از عمر این بنا می‌گذرد تا حد زیادی سالم باقی‌مانده است (شکل ۷ و ۸).

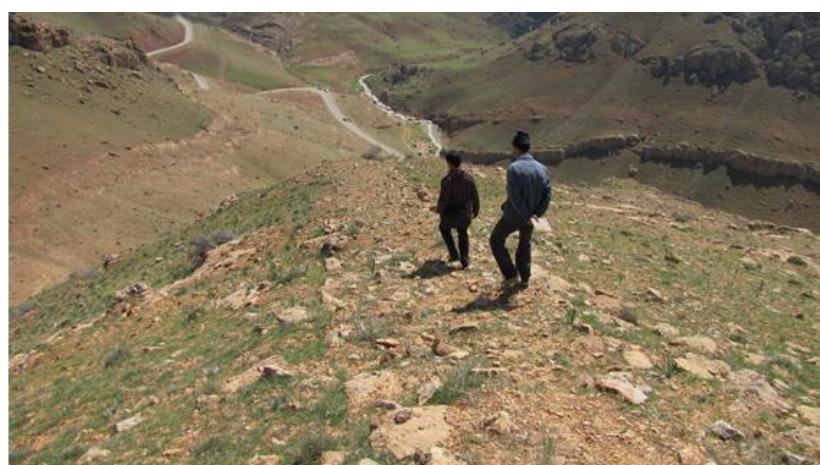
شکل ۹: نمای نزدیک بقایای دیوارهای سنگ چین منظم دید از شمال شرق (عکس: نگارندگان، ۱۳۹۸).

بخش دیگر دیوار سنگ چین، به شکل ساختار منظمی بر روی ستیغ کوه اشکوت قرار گرفته است. این دیوار شرقی - غربی که حدود ۱۵ متر طول و ۸۰ سانتی متر عرض دارد، با لاشه سنگ و ملاط گل ساخته شده و بخش زیادی از آن تخریب شده است (شکل ۹).

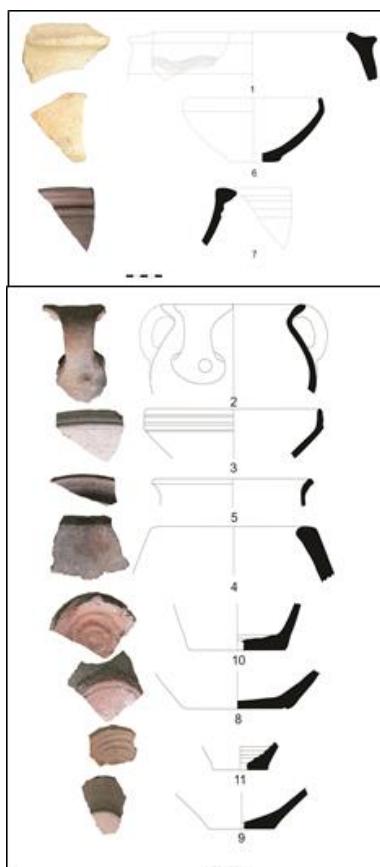
شکل ۱۰: گزیده های از سفال های یافه شده از سطح و پای کوه اشکوت (طراح: روناک احمدی نیا)

حفاری شده توسط حفاران غیرمجاز، تعداد یازده قطعه سفال (شکل ۱۰) بر اساس مشخصه هایی که در جدول گونه شناسی (جدول ۱) آمده است موردمطالعه قرار گرفت. سفال ها شامل چند گروه اصلی خمره دسته دار با دسته گرد و دیگرچه های بدون دسته با زائد برجسته زیر لبه و دور شکم با لبه های برجسته به بیرون، کاسه های کم عمق پایه دار و بدون پایه است. تمامی سفال ها دارای پوشش گلی نسبتاً رقيق و بیشتر با خمیره و پوشش آجری و قهقهه ای هستند که به احتمال مربوط به دوره اشکانی است (هرینگ، ۱۳۷۶). دو نمونه شماره ۹ و ۱۰ با پوشش گلی نخودی مایل به زرد یا نخودی روشن و خمیره صورتی یا آجری، می توانند جزو نمونه های ساسانی قرار بگیرند. تمامی سفال ها دارای پخت کامل و چرخ ساز هستند و جزء در دو مورد با نقش خطوط کنده موازی، نقش و تزئین دیگری ندارند.

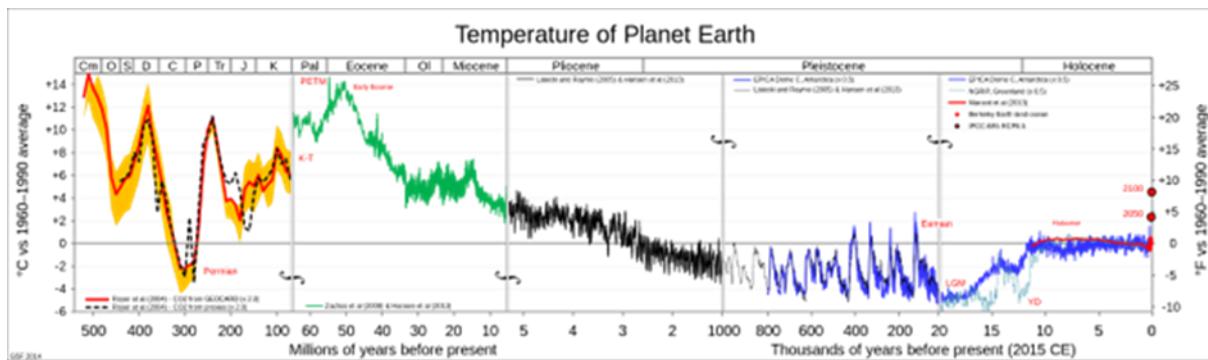
(Paleozoic) در پیش از ۵۰۰ میلیون سال پیش تا عهد حاضر (هولوسن Holocene) در سال ۲۰۱۵ نشان می‌دهد. در پلیستوسن نوسانات زیادی در دمای کره زمین مشاهده می‌شود که مربوط به دوره‌های یخچالی و بین یخچالی است، ولی هوای کره زمین بیشتر زیر صفر بوده که بیانگر نقش دوره‌های یخچالی در کاهش دمای عمومی کره زمین می‌باشد. در آغاز هولوسن از ۲۰ هزار سال پیش دمای کره زمین پایین رفته و تا پیش از ۸ درجه سانتی گراد زیر صفر کاهش پیدا می‌کند. از ۱۱ هزار سال پیش تاکنون دمای هوای کره زمین همراه با نوسانات زیاد روند افزایشی داشته که در هر حال حاضر با گرمای کره زمین مواجه هستیم.

شکل ۱۱: نمودار تغییرات دمای کره زمین از دوران پالئوزوئیک تا دور هولوسن (Wikipedia.palaeoclimatic, 2015)
